# FLASH SECURITE DES VOLS

MAI 2016

N°3

Le 1<sup>er</sup> août 2013 un cap 21 et un cap 10 sont entré en collision au-dessus du terrain d'Argenton-sur-Creuse. Le BEA vient de publier le rapport final, **je vous encourage vivement à le lire (disponible sur notre site internet partie membre).**

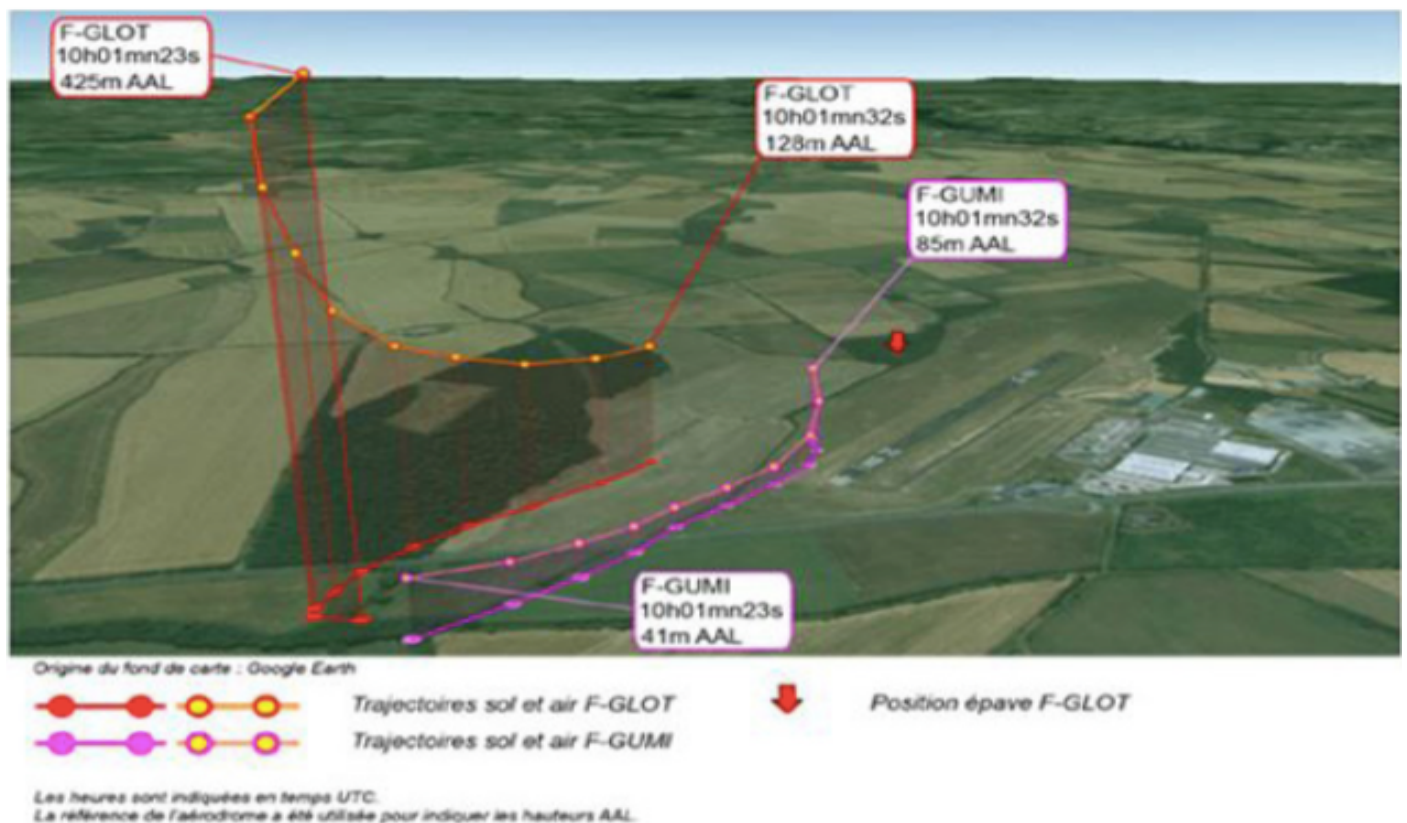
Figure 1 - trajectoires sol et air du CAP 21 - F-GLOT et du CAP 10 - F-GUMI

**L'analyse de la vidéo montre le Cap 10 en courte finale pour la piste 22, à grande vitesse, et le Cap 21 sur une trajectoire parallèle derrière et un peu plus haut. Le pilote du Cap 10 débute un virage serré à gauche en montée peu avant le seuil 22.**

**A environ 130 mètres (420 ft AAL), le Cap 10 et le Cap 21 entrent en collision.**

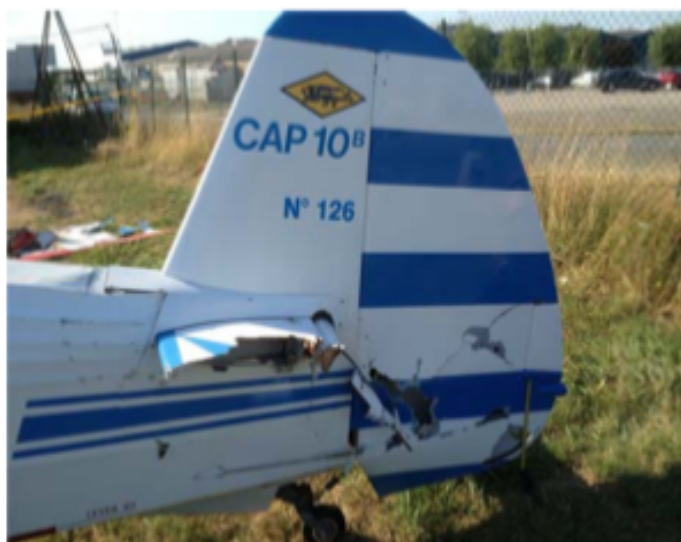
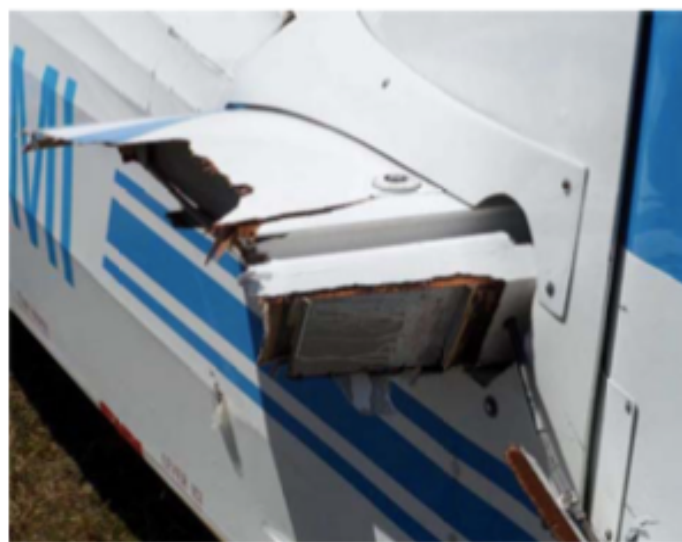
Figure 4 : endommagements de plan arrière du Cap 10 F-GUMI

Les pilotes du Cap 10 expliquent qu'ils ressentent un choc et s'aperçoivent de la perte du demi-plan gauche de la profondeur. L'instructeur effectue un circuit adapté et atterrit sur la piste. **Le Cap 21 est détruit. Le plan fixe gauche et la gouverne de profondeur gauche du Cap 10 sont endommagés.**

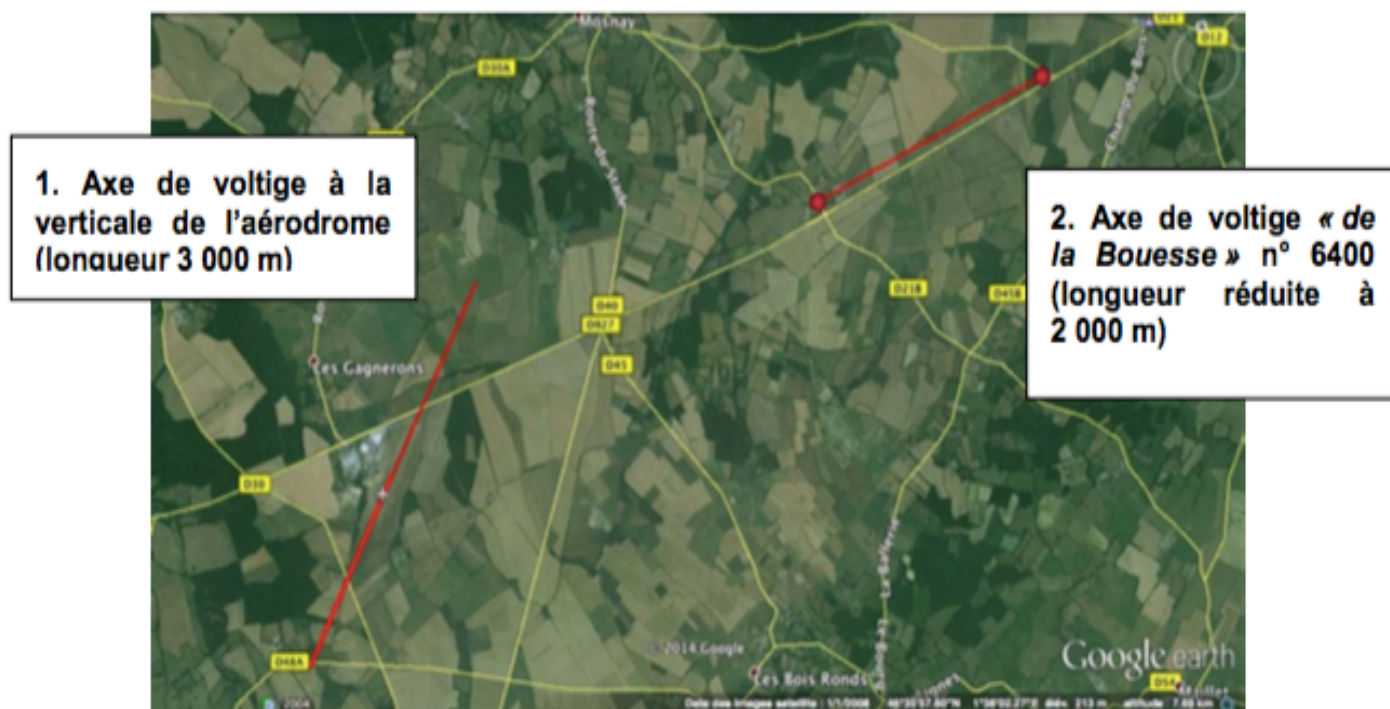
Figures 3 : zones de voltige utilisées lors du stage

Lors du stage de voltige en été, un second axe de voltige à la verticale de l'aérodrome est créé temporairement et la longueur de l'axe permanent est réduite de 4 000 à 2 000 mètres.

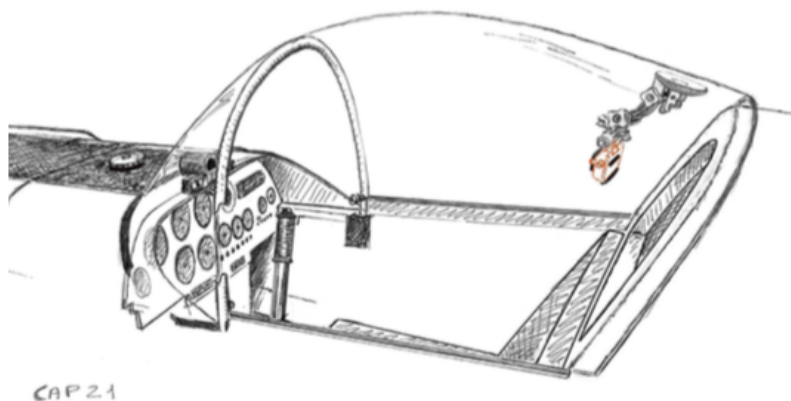
Figure 5 : positionnement de la caméra dans le Cap 21 F-GLOT

L'une des vidéos des vols précédents montre que le pilote, alors au roulage vers le parking, a essayé d'ouvrir la verrière et de la faire coulisser vers l'arrière plusieurs fois sans succès car son coulissement était bloqué par le bras de la caméra.

**Des essais ont montré que le positionnement de la caméra telle que l'avait placée le pilote avec un bras ventouse derrière sa tête pouvait compromettre le bon coulissement de la verrière vers l'arrière. Une évacuation d'urgence pouvait donc être compromise.**

L'évacuation de l'avion était rendue difficile voire impossible dans ces conditions... Gardons cela en tête quand nous installons nos propres caméras.
