FLASH SECURITE LFCL N°9

18 juin 2021

Association des Usagers de l'Aérodrome de Toulouse-Lasbordes

Quasi collision au Nord-Est de SL entre un avion arrivant de LFMW et se dirigeant vers LFCL et un avion partant de LFCL à destination de LFMK

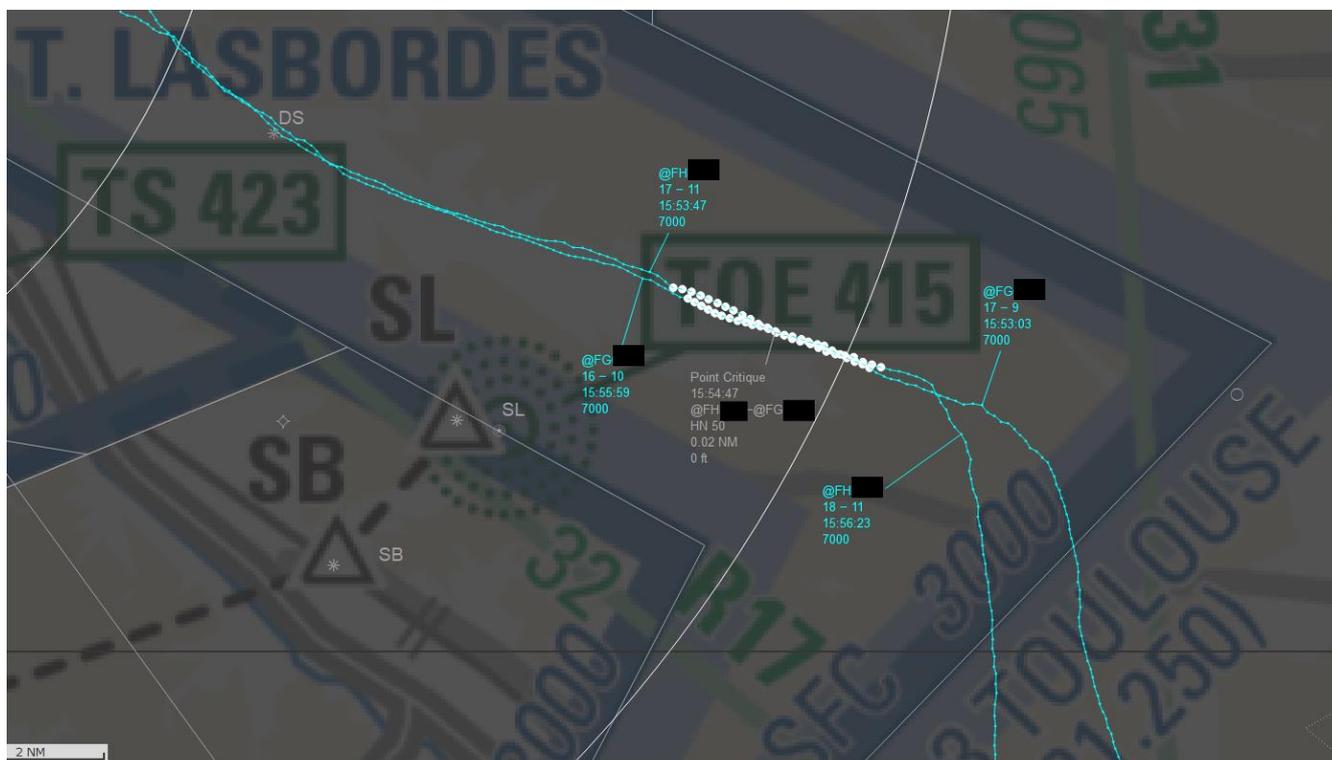
Les traces radar confirment, aux incertitudes de mesure près, la description du croisement faite par le commandant de bord du @FH dans sa déclaration REX FFA : au point critique à 15.54.47 l'écart latéral est de 0.02 NM (37 m) et l'écart d'altitude de 0 ft.

- 1) Choix de trajectoires de départ et d'arrivée inappropriées ;
- 2) Impossibilité pour l'avion au départ de recevoir une information de trafic.

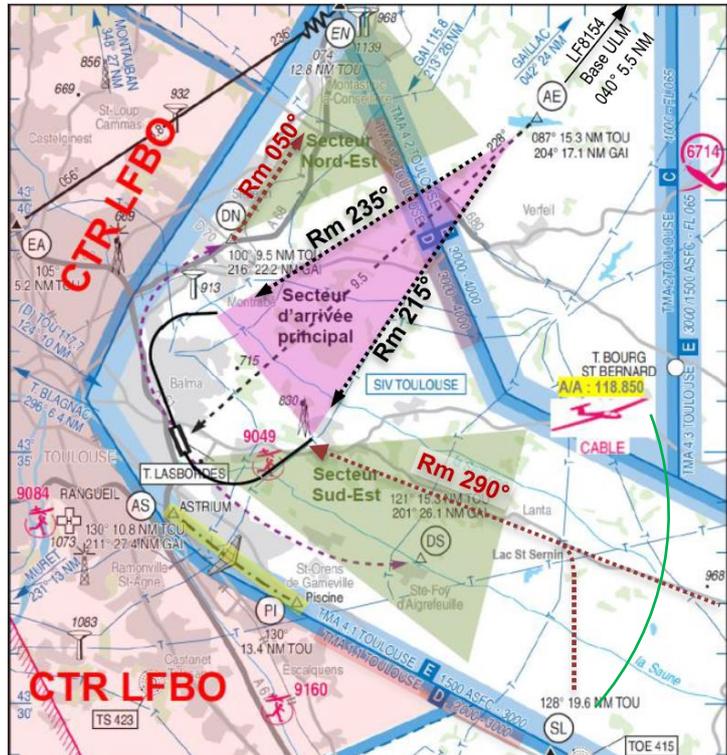
Ci-contre un extrait de la Fiche ICARUS Edition 2.0 du 06/09/2019 Feuillet 1/4

avec ajout d'un arc de cercle centré sur l'ARP (rayon 9.5 NM) et jusqu'où il est recommandé de rester à l'écoute de TWR au départ et de l'avoir contactée à l'arrivée avant de rejoindre Lanta.

Action préventive : proposition d'amendement du Guide des bonnes pratiques LFCL Livre 1 et de la Fiche ICARUS afin de bien mettre en exergue qu'à l'arrivée et pour les avions il convient de maintenir 2500 ft jusqu'à une minute de l'entrée dans la branche du circuit AVIONS indiquée dans la clearance d'intégration pour assurer eux-mêmes une séparation verticale avec les départs, d'appeler TWR suffisamment tôt avant Lanta et enfin après avoir « quitté » lors d'un départ de rester à l'écoute de la fréquence (cf. ajout ci-dessus).
