par **MICHEL BARRY**
Pilote professionnel,
ingénieur aéronautique

Jambe de train bloquée Des DR400 sortent encore de piste

Le blocage non désiré de la rotation de la jambe de train des Robin et Alpha tricycles provoque toujours des sorties de piste de gravités variables. Comment réagir face à cette situation ?

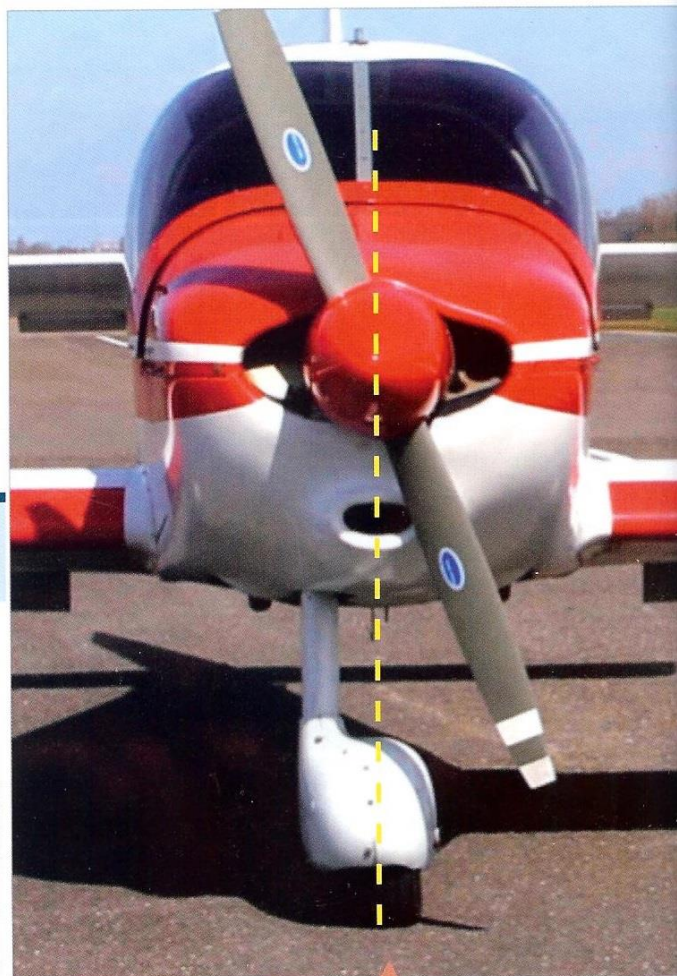
Figure 1. Implantation de la jambe de train des DR et HR

- en vol, la jambe fortement déportée à droite de son axe vertical de rotation ne demande qu'à pivoter de côté, repoussée par la traînée (voir figure 1). Donc, nécessité de maintenir l'ensemble, en particulier le carénage de roue, dans le lit du vent (incidence zéro), afin de diminuer la traînée et d'annuler toute portance latérale préjudiciable à la symétrie du vol. D'où le dispositif de verrouillage;

Bien que le plan de la roue soit strictement confondu avec le plan de symétrie du DR400, la jambe de train avant est décalée du côté droit.

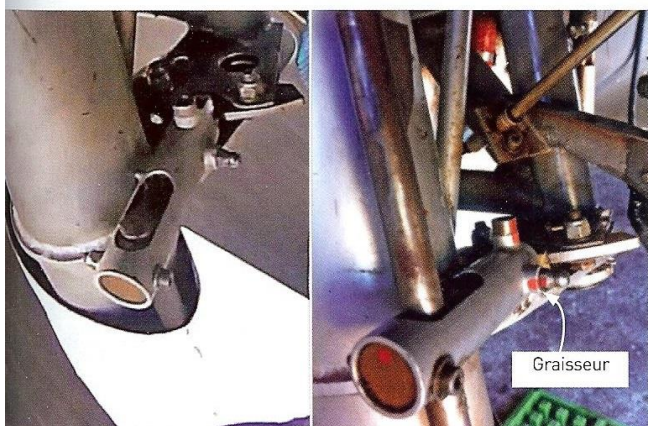
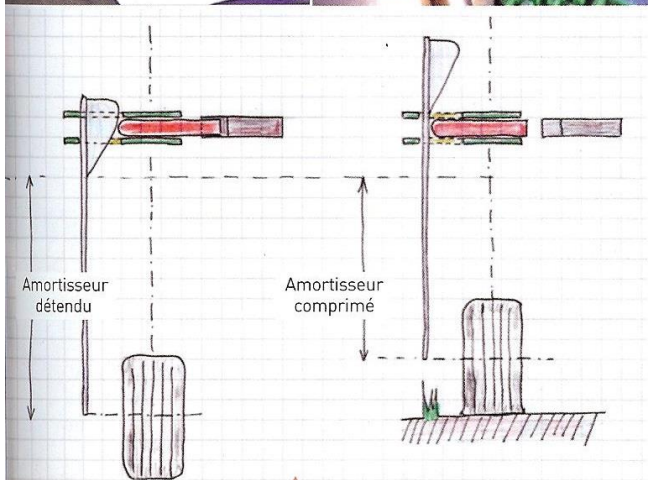
Figure 2. Principe de verrouillage de la rotation de la jambe de train avant des DR et HR (schématisé)

Il est constitué par un doigt qui, poussé par une pièce triangulaire conjuguée à l'amortisseur, vient s'engager dans une encoche et s'y maintient tout le temps du vol. Ce doigt est libéré dès que la roulette de nez prend contact avec le sol et comprime son amortisseur. À ce moment la pièce triangulaire cesse de pousser l'ergot qui coulisse en dégageant l'encoche de verrouillage (voir figure 2).

- À gauche, l'appareil est en vol : l'amortisseur est détendu. La pièce triangulaire tirée vers le bas par une tige fixée au niveau de la roue repousse le doigt (en rouge) vers une pièce fixe dans l'encoche de laquelle il se verrouille. La jambe ne peut pas pivoter elle reste bloquée dans l'axe.
- À droite l'appareil est au sol : l'écrasement de l'amortisseur fait remonter la tige ce qui libère le doigt. Plus rien ne s'oppose à la rotation G/D de la roue, rotation commandée par les palonniers.
