Aéro-club du CE Airbus Opérations Toulouse

<small>COMITÉ D'ÉTABLISSEMENT Airbus Opérations Toulouse</small>
	CISOA-Commission Interne pour la Sécurité des Opérations Aériennes	
03/2018	Conseil Sécurité	Page 1/6

Faire face au dysfonctionnement d'un trim de profondeur à commande électrique !

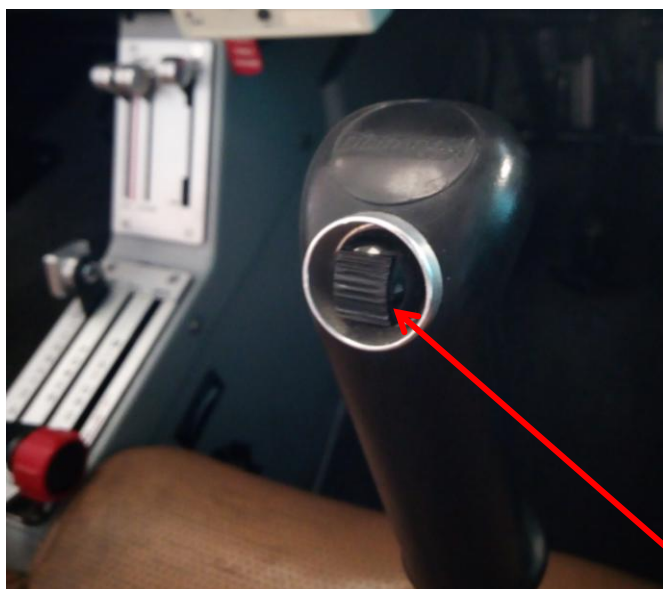
Le DA20 est équipé d'un « basculeur » (Trim Switch) monté sur la poignée de chaque manche (Control Stick Grip).

Si chaque manche possède un « basculeur », aucun n'est prioritaire et des ordres opposés empêchent le Trim Actuator de réaliser la translation de la fourche servant à comprimer le ressort.

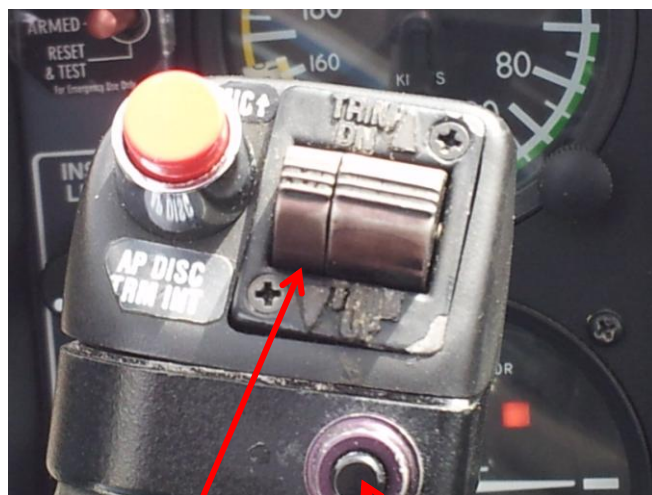
Sur le TB20 un ensemble « basculeur » (TRIM DN, TRIM UP) en deux parties est monté sur un seul volant (Control Wheel), celui de gauche, juste à côté du bouton rouge AP DISC (Auto Pilot DISConnect) : cet ensemble est spécifique au « mode manuel ».

« basculeurs »

bouton CWS
(Control Wheel Steering)

- la fonction CWS permet d'agir sur le volant pour faire un écart de cap et/ou un changement d'assiette sans désengager l'Auto Pilot : lorsque le bouton CWS est relâché l'Auto Pilot reprend le contrôle des éléments préalablement sélectionnés et les fait revenir aux valeurs affichées ;
- l'appui sur le bouton rouge AP DISC désengage l'Auto Pilot ;
- lorsque l'Auto Pilot n'est pas engagé (avion en pilotage manuel) la commande électrique du trim via l'ensemble « basculeur » ne fonctionne que si l'AP Master est sur « ON ».

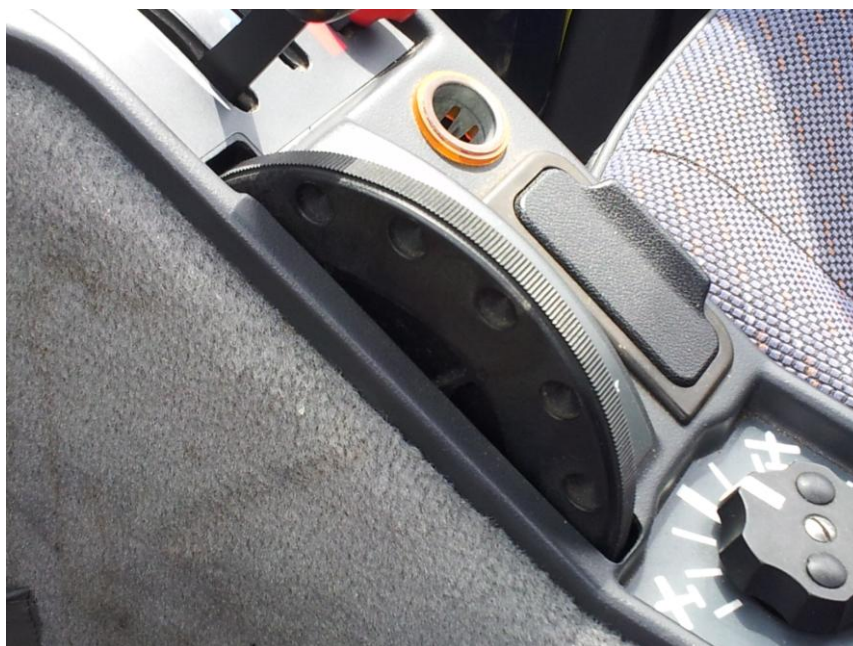
Le TB20 comporte en outre une « roue » de trim.

Sur le TB20 la compensation en tangage est réalisée au moyen de tabs aérodynamiques montés sur le bord de fuite de la gouverne de profondeur et dont l'angle de calage est commandé mécaniquement via des câbles et cette fameuse « roue » de trim.

La « roue » de trim peut être mise en rotation par un servo-moteur alimenté électriquement et activé en « mode manuel » ou en « mode auto » au travers de l'Auto Pilot.

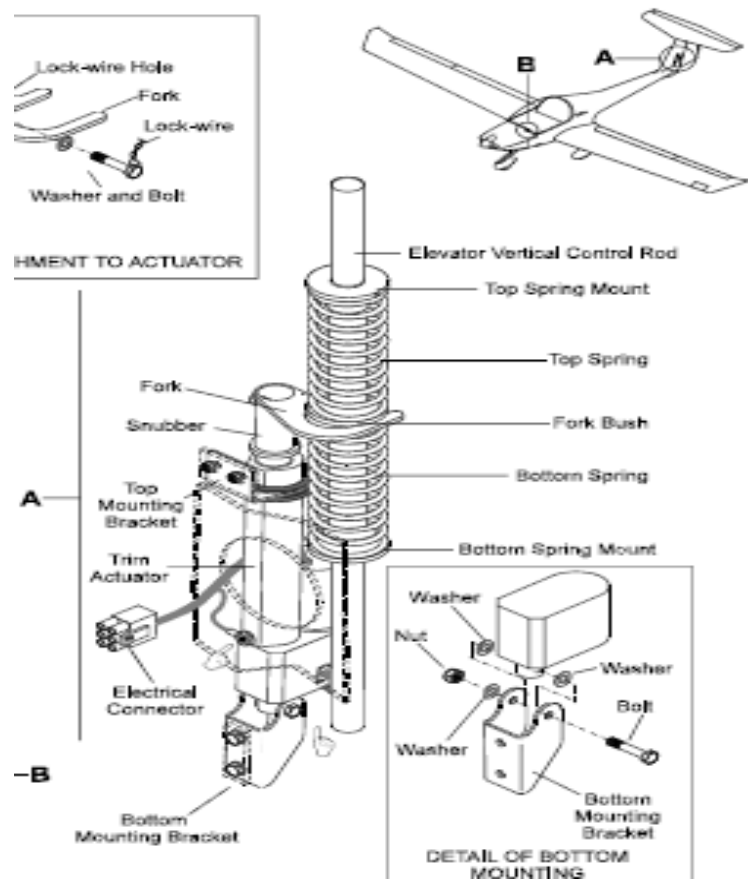
Sur le DA 20 la compensation en tangage est obtenue par application sur la tige de commande de la gouverne de profondeur (Elevator Vertical Control Rod, située dans la dérive) d'une force additionnelle issue de la compression par une fourche (Fork) de l'un des deux ressorts du système (ressort haut / Top Spring ou ressort bas / Bottom Spring).

Le point d'équilibre (i.e. pas d'effort à exercer sur le manche) est réglé par translation de la fourche au moyen d'un actuateur électrique de trim (Trim Actuator).

Aucune « roue » n'est incluse dans le système de trim.
