1. Exemples de contamination et d'intoxication ayant conduit à un accident mortel

2. Témoignage

3. Situations propices à une contamination

5. Comment réagir en cas de contamination ?

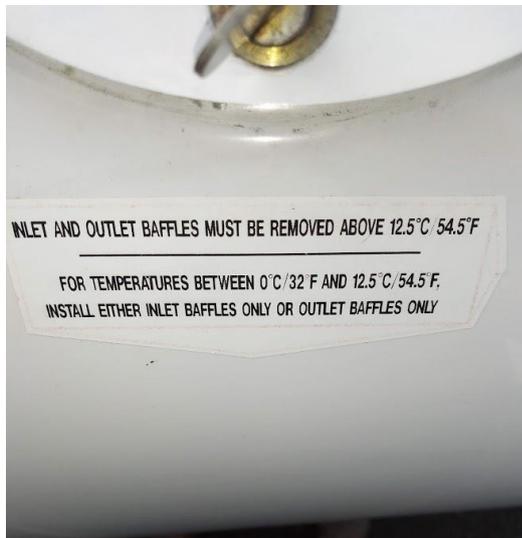
Sur DA20 l'atelier de l'ACAT installe les baffles à demeure pendant la saison froide et les enlève pendant la saison chaude

(cf. étiquette postée près de la trappe à huile et AFM CHAPTER 9 supplement 2 WINTERIZATION KIT)
